DER LATERALKANAL VON VRAŇAN NACH HOŘÍN AN DER KANALISIERTEN MOLDAU

IM AUFTRAGE DER OBERBAULEITUNG DER KOMMISSION FÜR DIE KANALI-
SIERUNG DES MOLDAU- UND ELBEFLUSSES IN BÖHMEN, MITGETEILT VON
DEN K. K. BAURÄTEN

ALOIS DRAHORÁD U. RUDOLF ŠPONAR

SONDERABDRUCK AUS DER „ALLGEMEINEN BAUZEITUNG“, HEFT I, 1915

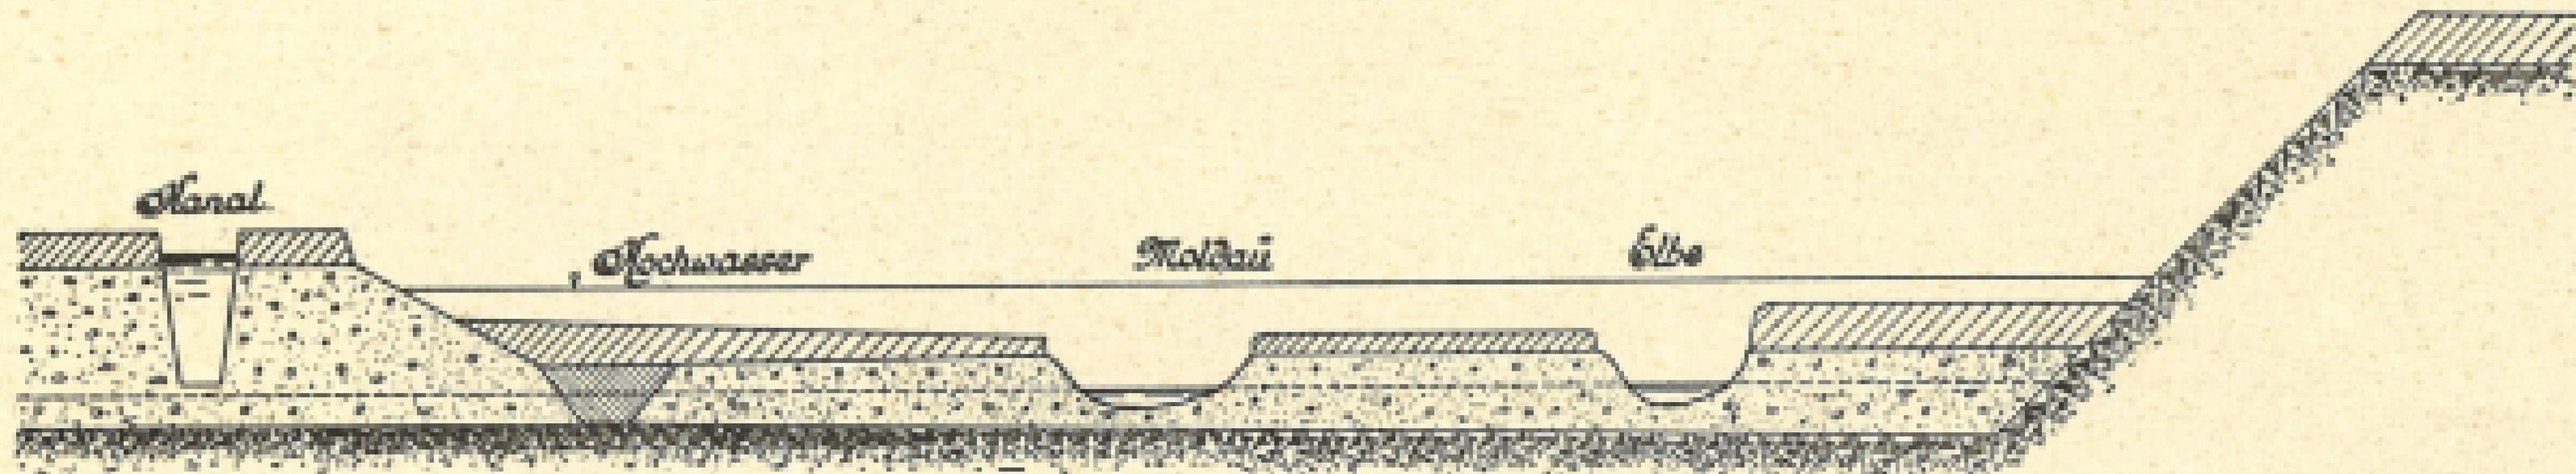
Textfigur 1.

Schematische Darstellung des Terrains an der Moldaumündung.

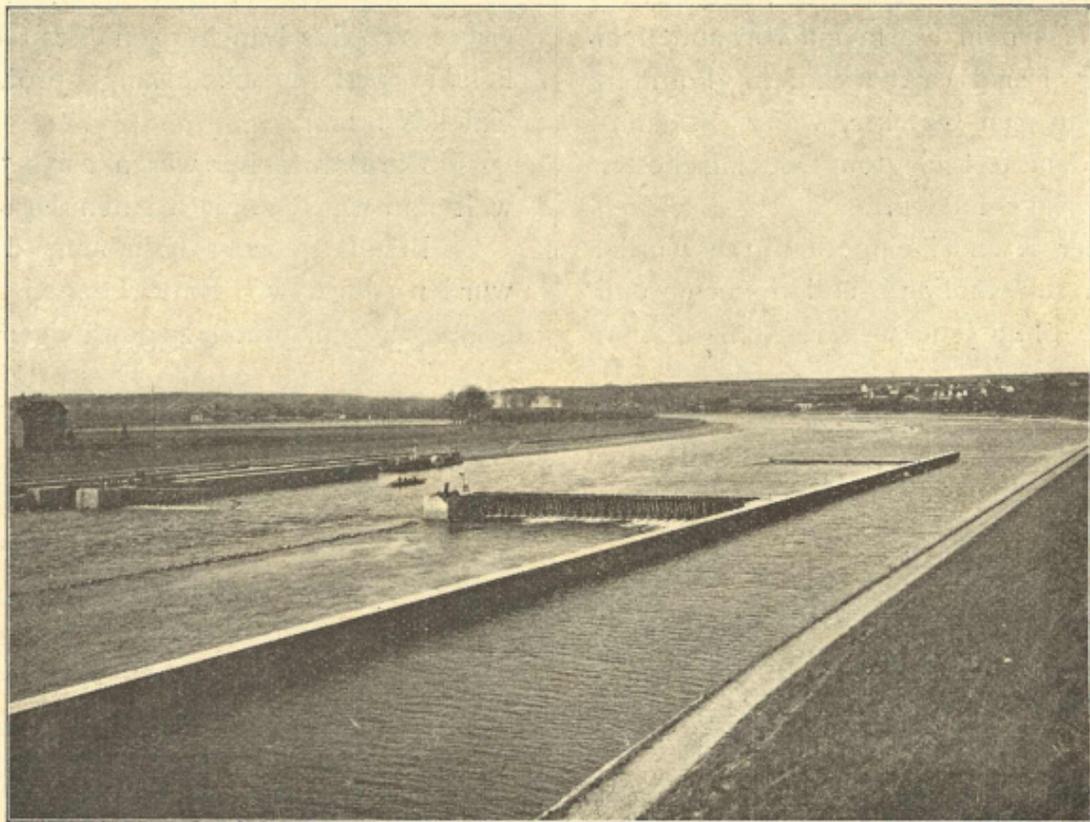
Textfigur 2.

Stauanlage samt den Nebenobjekten in Vrāňan.

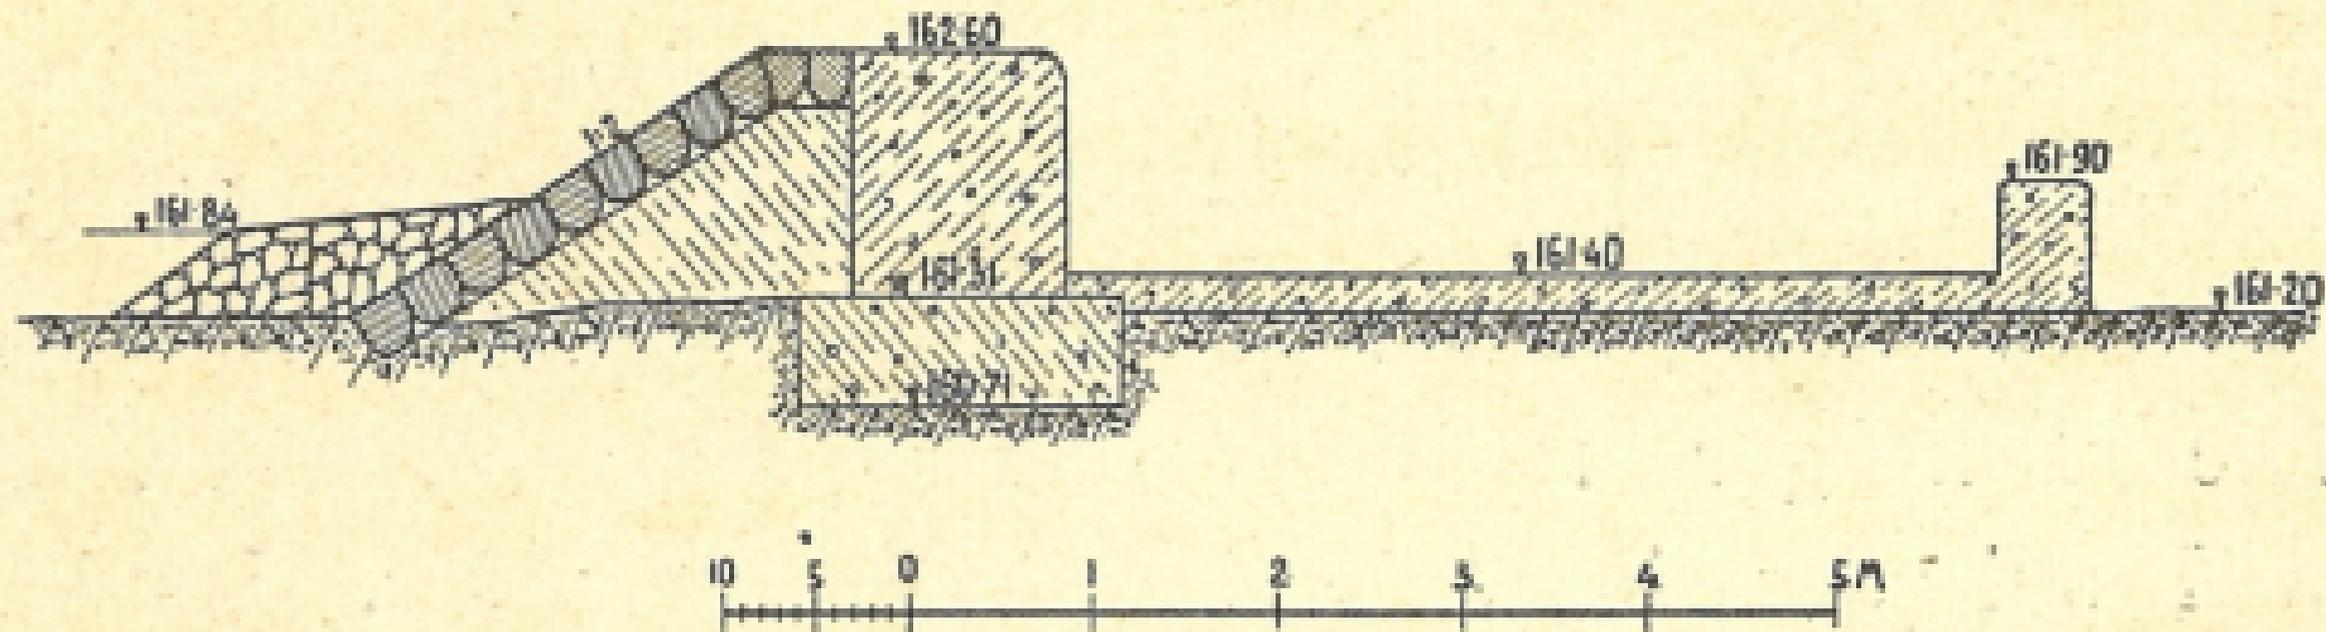
Textfigur 3.

Quermauer zwischen dem Konzentrierungswerke und der Teilungsmauer.

Verlegung an den Wehrpfeiler angeschlossen. Um nun das vorhandene bedeutende Gefälle im Flusse von 108 m, zwischen dem oberen Ende des Leitwerkes und dem Wehre, für die Benützung des Schiffsahrtskanals auch bei ungleichem Wehre auszunützen, wurde oberhalb des linken Wehrfeldes, der Trennungsmauer des Lateralkanals und dem Leitwerke, eine 129 m hohe Quermauer aus Beton errichtet, welche das Wasser hinter dem Leitwerke aufstaut. Auf diese Weise wurde eine Wassertiefe im Schiffsahrtskanal bei Nullwasser von zirka 80 cm erzielt. Die Anlage und Ausführungsweise dieser Mauer wird aus der Textfigur 3 und Fig. 24 bis 28 auf Taf. Nr. 13 ersichtlich.

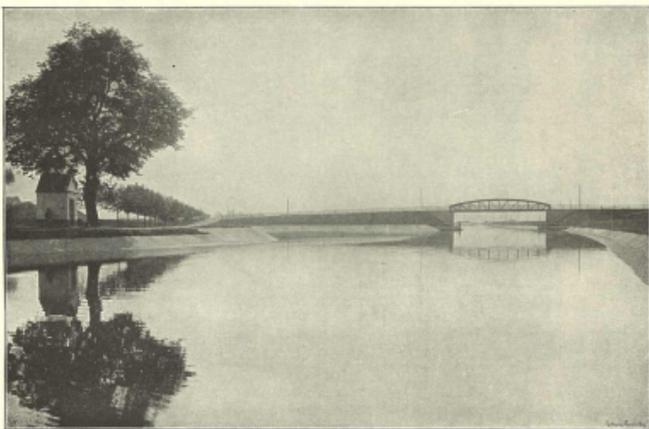
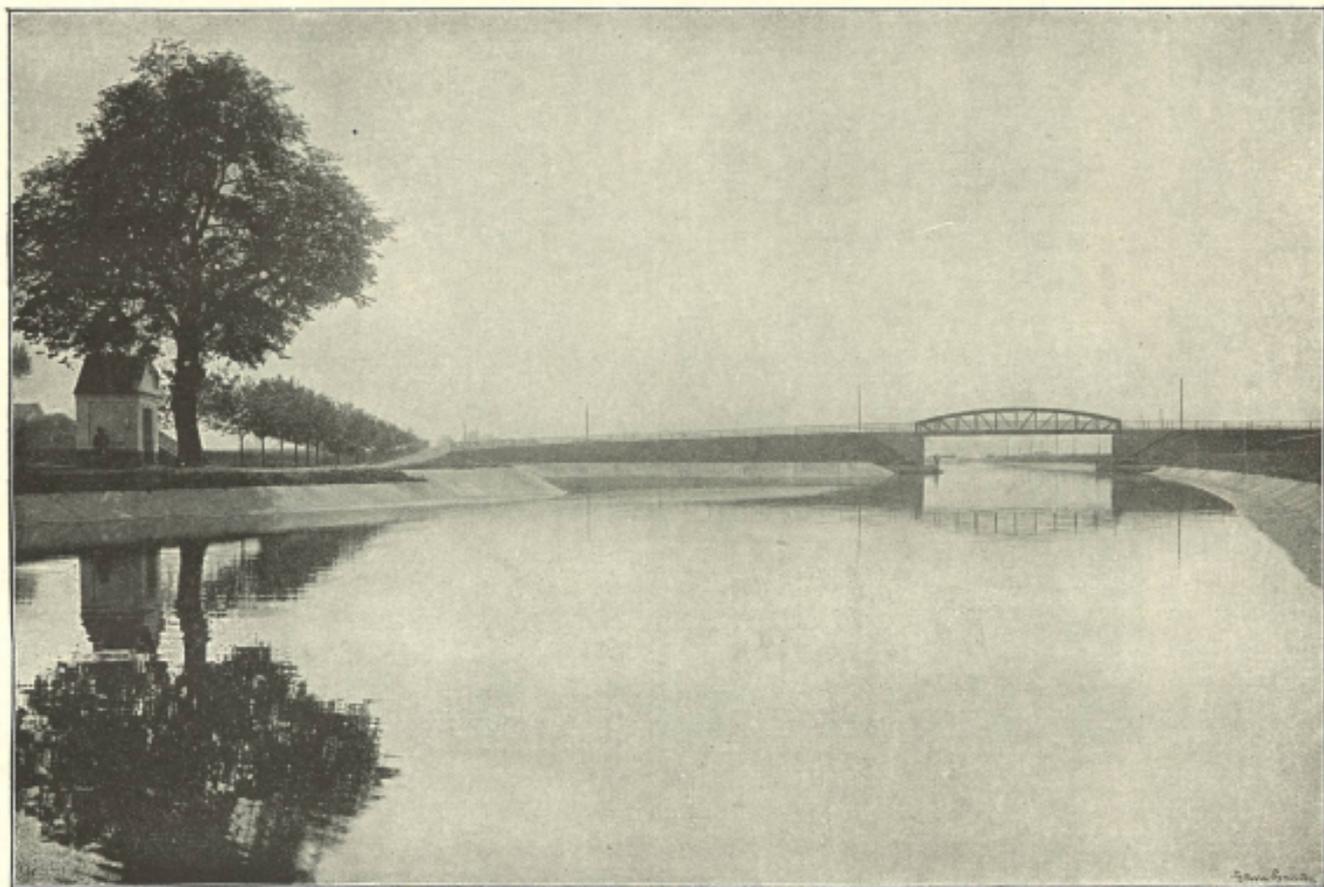
Textfigur 4.

Lateralkanal bei Chramostek.

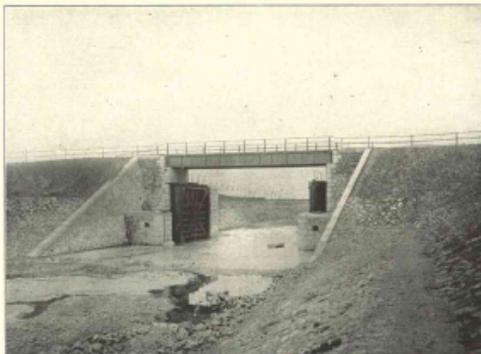
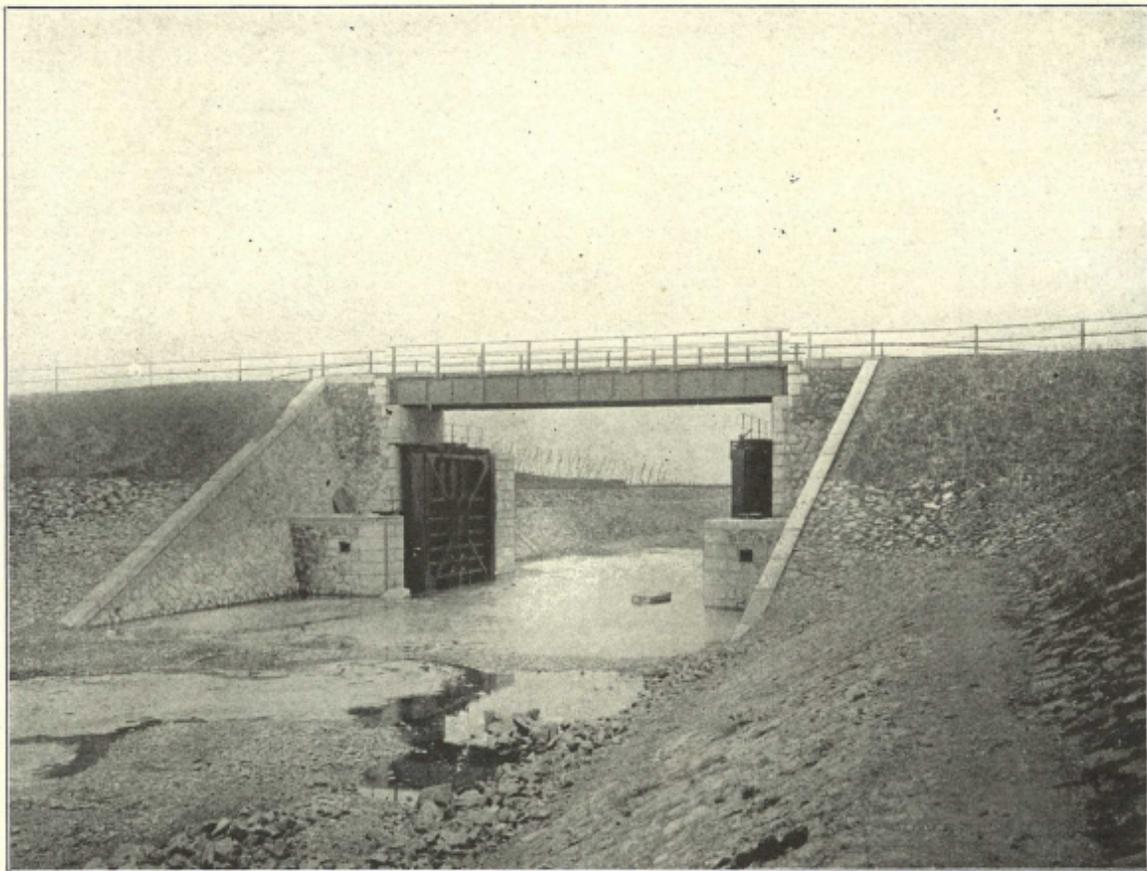
Textfigur 5.

Sicherheitschute bei Vraňan.

Sicherheitstor bei Vraňan.

Der Sicherheitsverschluß hat die von $\text{km } 83$ abwärts gelegene Kanalstrecke gegen Hochwässer zu schützen und besteht aus zwei gegeneinandergekehrten, 12 m hohen Stemmformen, welche sich seitwärts gegen die Tornischen der Widerlager, unten gegen die Drempel stützen und ähnliche Konstruktion aufweisen wie die Schleusenotter. Die beiden, wie bei einem Schleusenbau ausgebildeten Widerlager sind durch eine volländige, die Zufahrt zur verletzten Rahmenüberfahrt vermittelnde Eisenbrücke II. Klasse von 15 m Lichtweite überbrückt und behufs Anschlusses der Kanalböschungen mit Flügelmauern versehen. (Textfigur 5.)

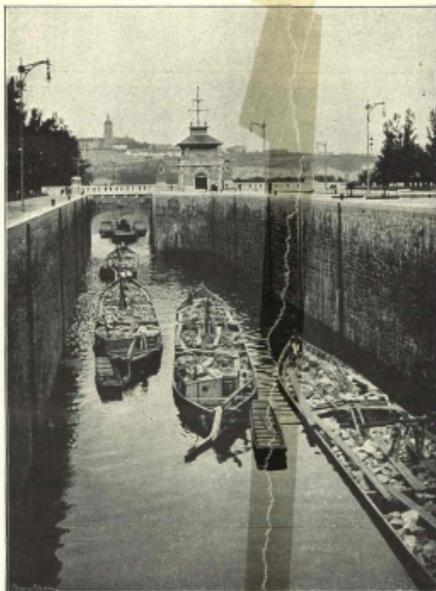
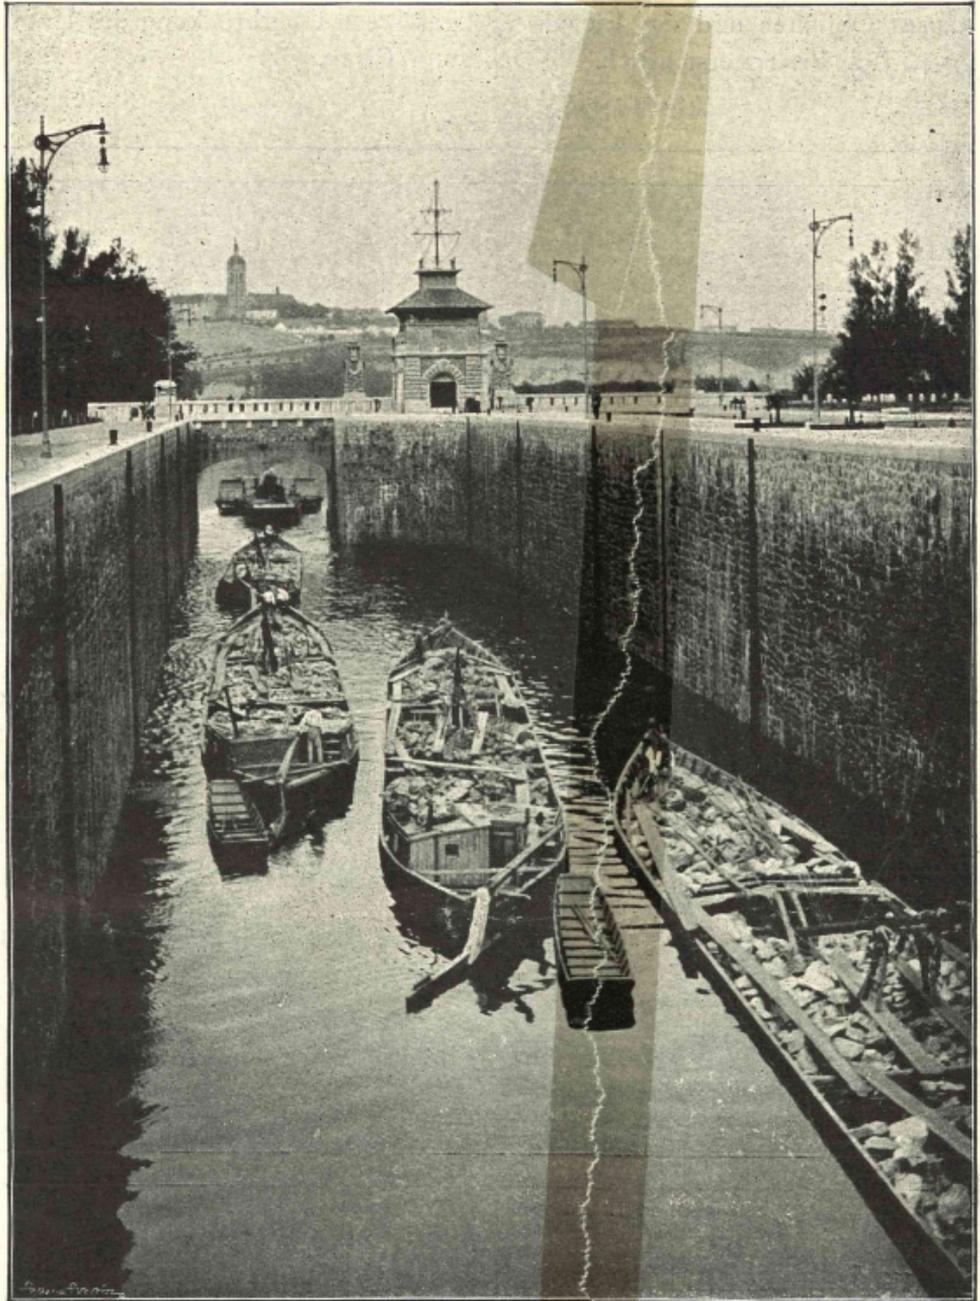
Textfigur 6.

Schleusen in Hofín von Oberkannte aus gesehen.

Schleusen in Hof'n vom Oberhaupte aus gesehen.

Das höhere stromaufwärts gekehrte Torpaar dient zur Abspernung des Kanals bei Hochwasser.

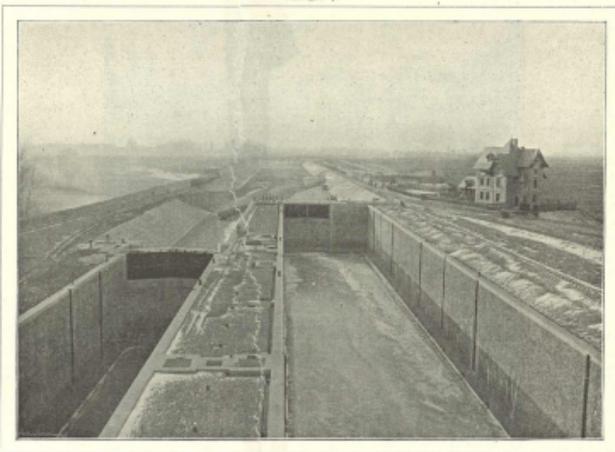
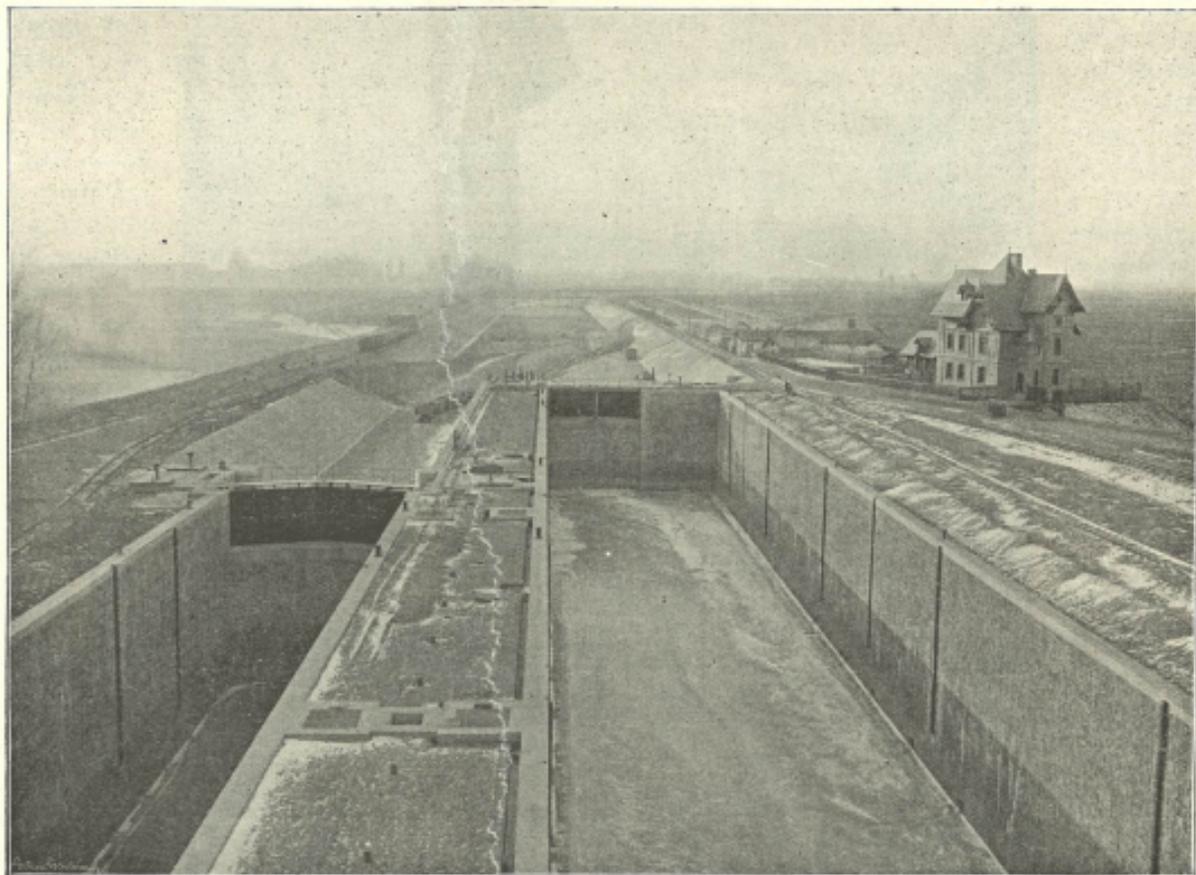
Fig. 7.

Schleusen in Hofn vom Unterhaupt aus gesehen.

Schleusen in Hofin vom Unterhaupt aus gesehen.

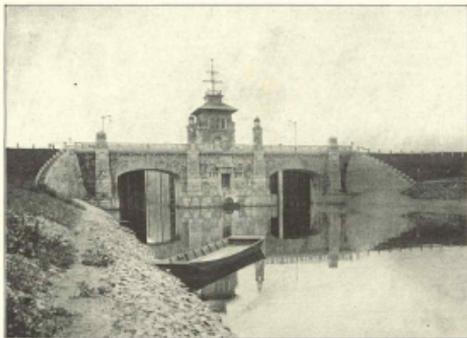
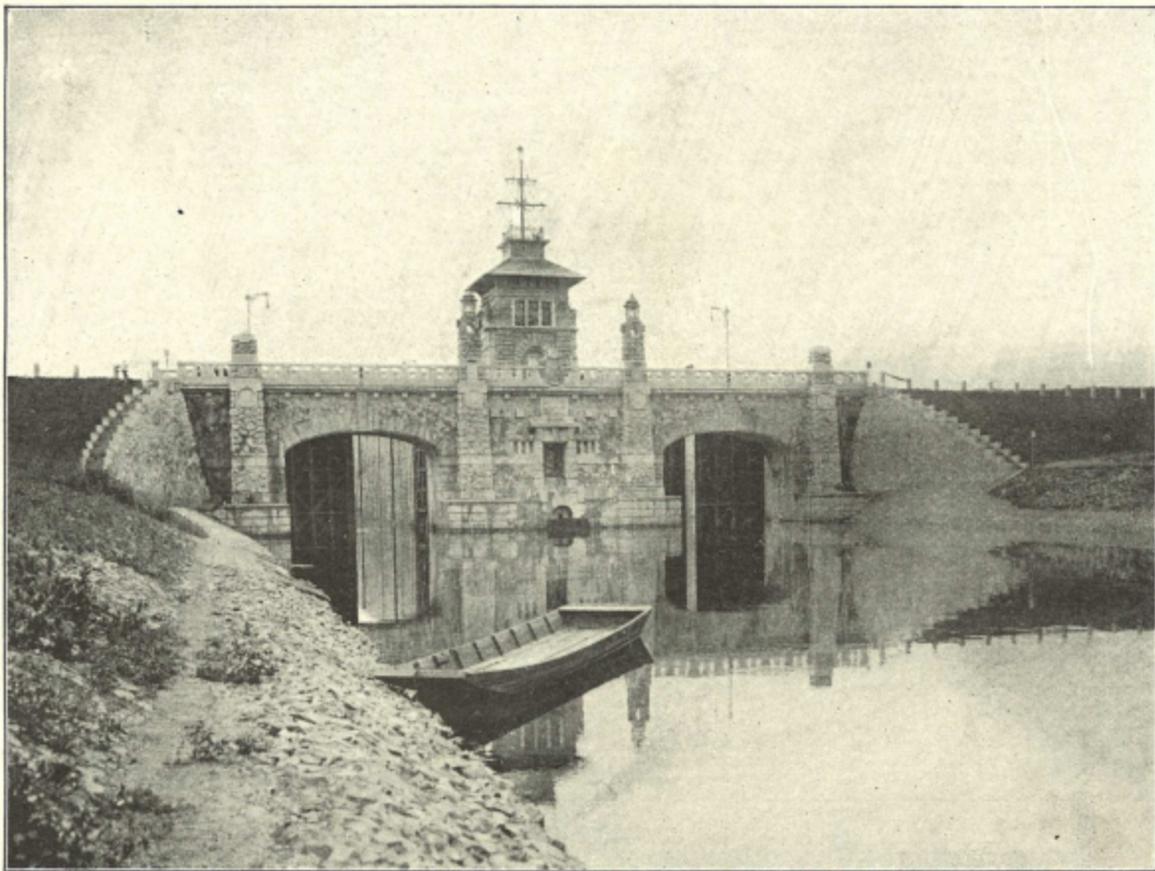
Textfigur 8.

Unterhaupt der Höriner Kammerschleuse.

Unterhaupt der Hoffner Kammer Schleuse.

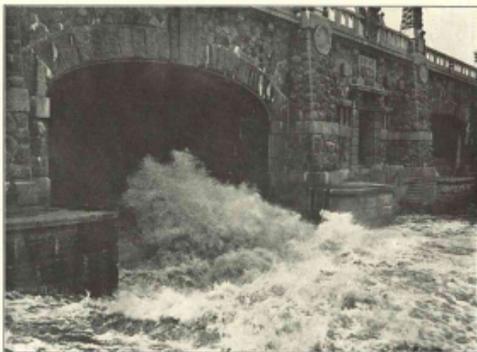
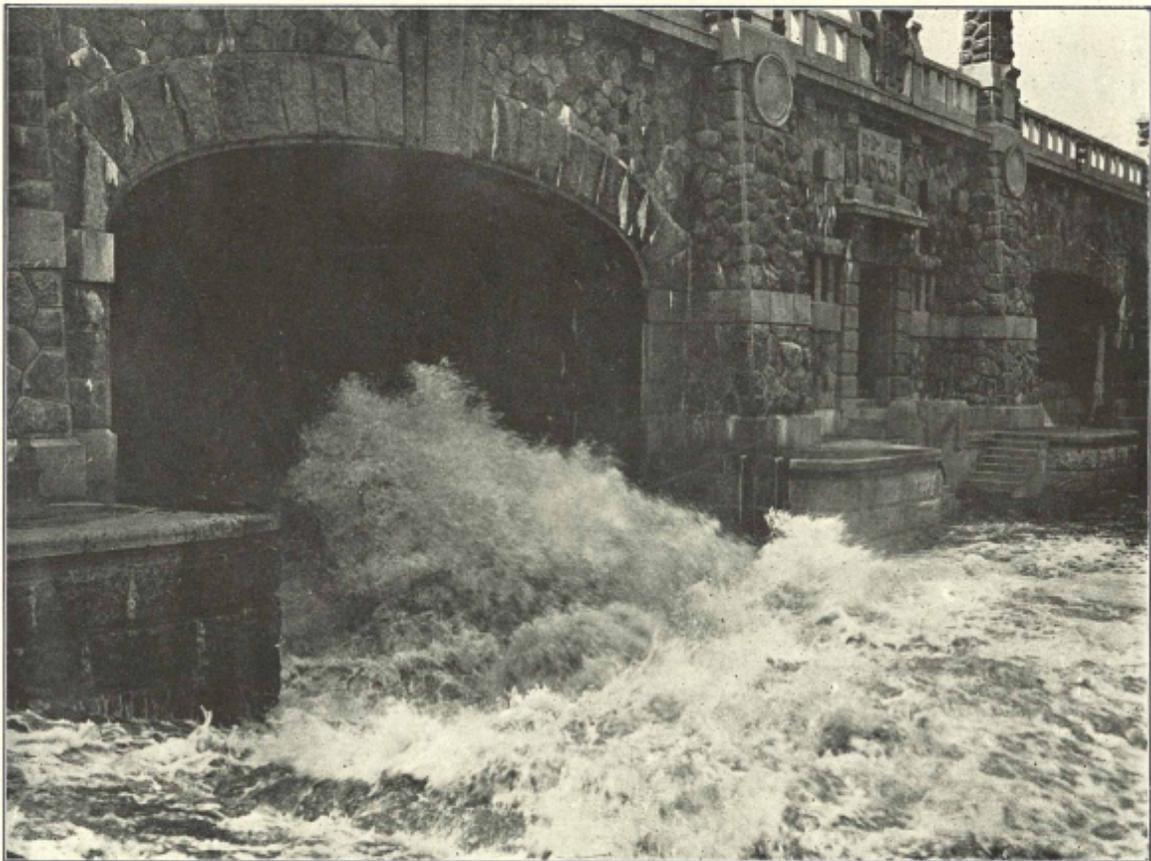
Textfigur 9.

Wellenbildung bei der Entloerung der Kamerschleusen.

Wellenbildung bei der Entleerung der Kammerschleuse.

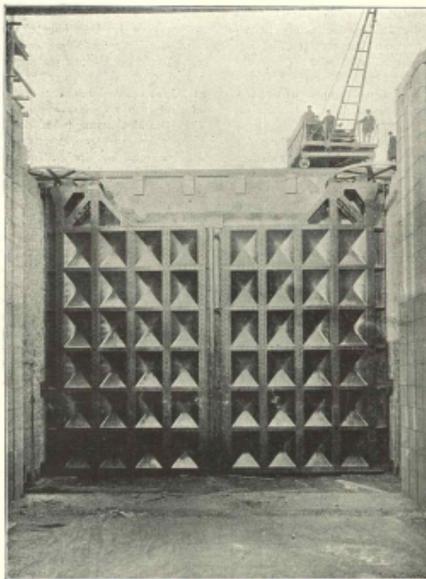
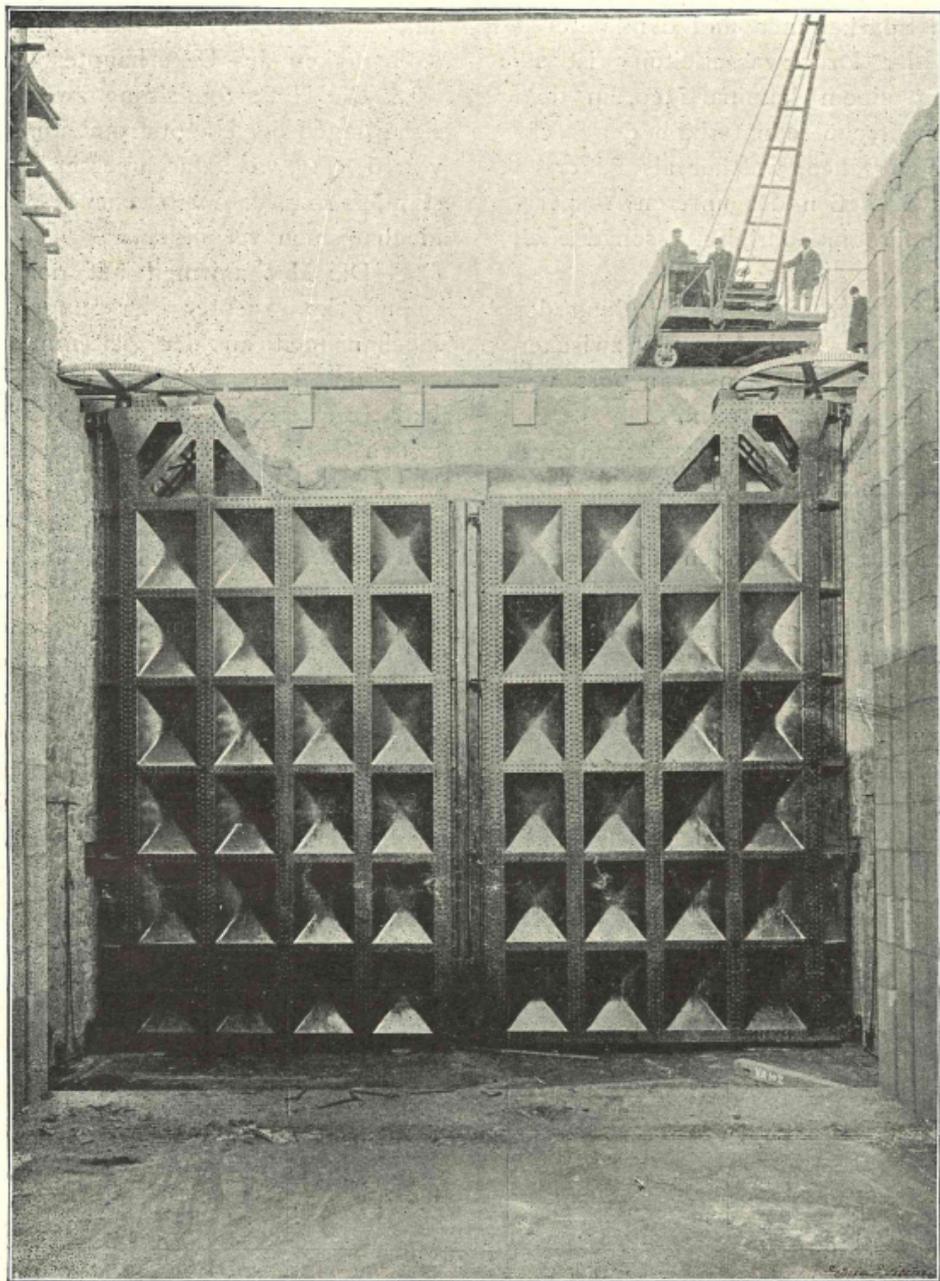
Textfigur 10.

Untertor aus der Schleuse aus gesehen.

Untertor von der Schleuse aus gesehen.

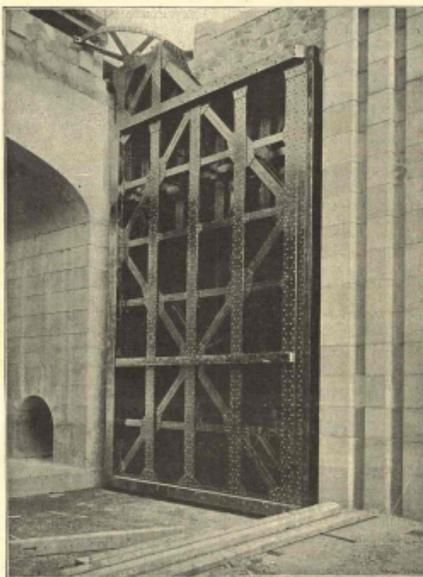
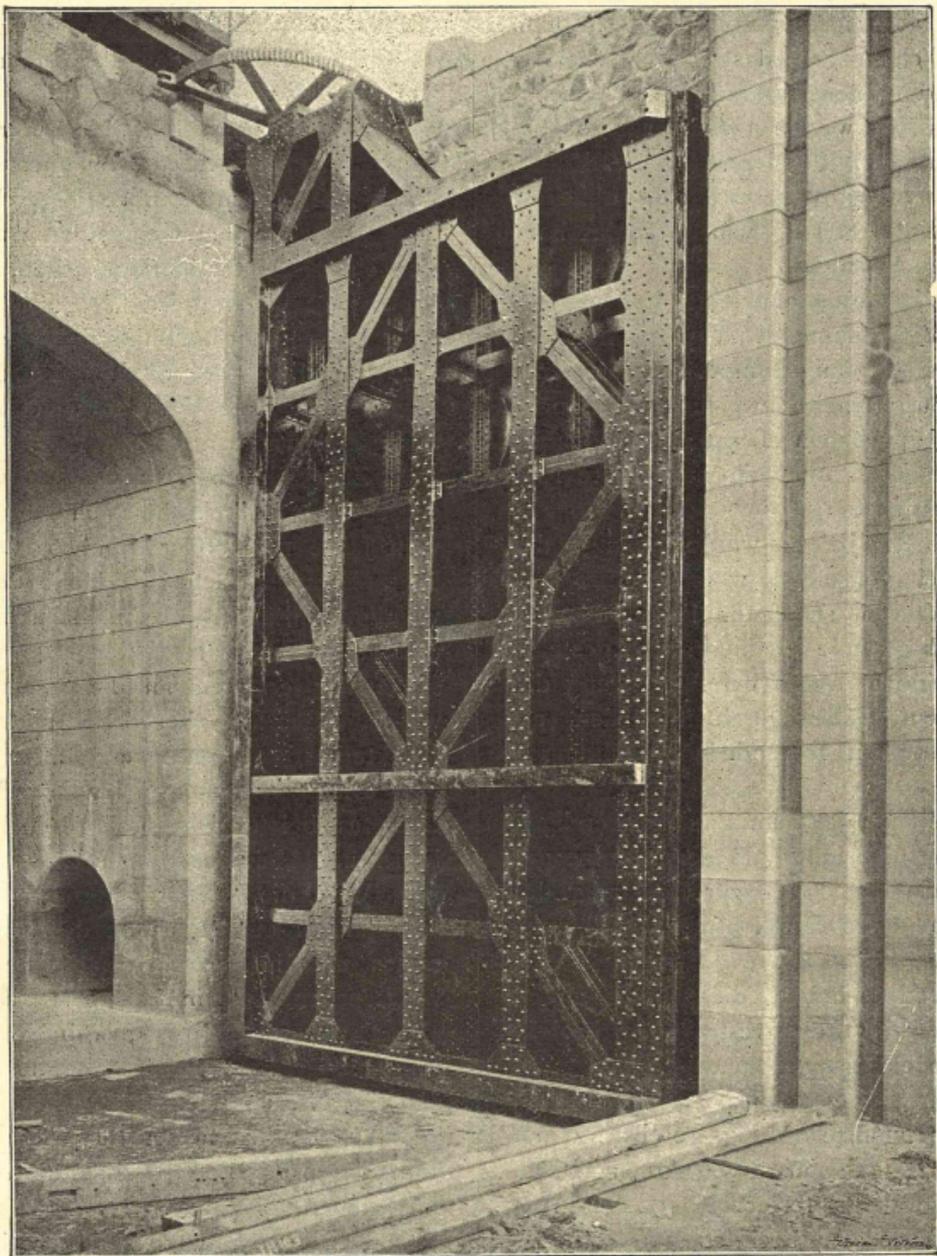
Tafelgr. 11.

Rückwärtige Seite des linken Teufelg.

Rückwärtige Seite des linken Torflügels.

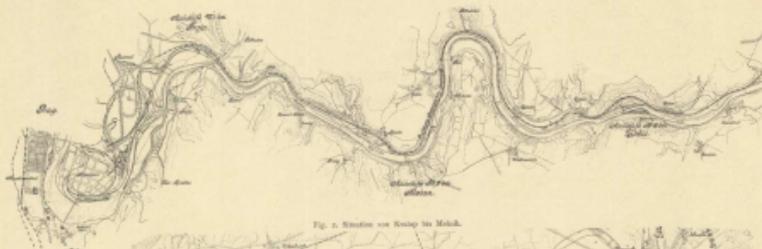
Fig. 1. Strassen von Prag bis Knop.

die Flußstrecke Vrahan—Vrbovo. Das Inundationsgebiet dieser zwei Flußstrecken ist durch den überwählten hohen Dünsiker Damm rechts und das hohe Terrain bei Mirovicvost links in zwei Becken geteilt (Fig. 1 und 2 auf Taf. Nr. 11), von welchen vorliegendenfalls nur die Verhältnisse des unteren Hochwasserbeckens von Desnik abwärts von Belang sind.

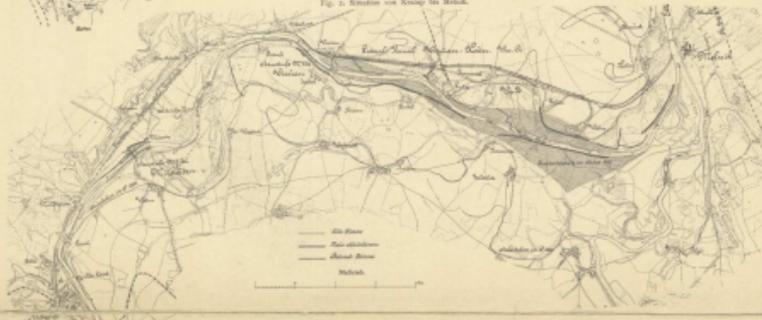
Fig. 2. Strassen von Knop bis Melch.

Wie aus dem Situationsplane (Fig. 2 auf Taf. Nr. 11) zu ersehen ist, war das Projekt des Lateralkanal in zwei Varianten A und B ausgearbeitet, welche sich hauptsächlich nur durch die Trassenführung der Kanalstrecke Lučec—Želčín unterschieden.

Der Bau der projektierten Schutzdämme, deren Sütierung in Fig. 2 auf Taf. Nr. 11, Querschnitte in Fig. 96 bis 100 auf Taf. Nr. 18 und Höhenverhältnisse in Fig. 101 auf Taf. Nr. 19 dargestellt erscheinen, wurde im Herbst 1902 in Angriff genommen und im Frühjahr 1904 beendet.

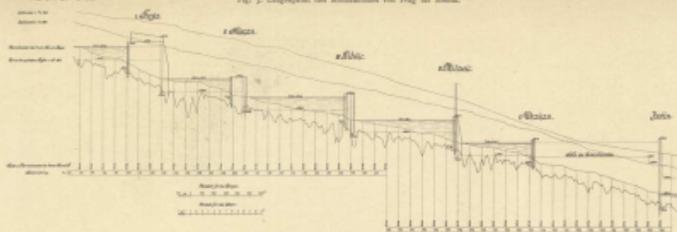
Fig. 3. Längsschnitt des Mühlflusses von Prag bis Melch.

und die Gefällslinie des Hochwassers vom Jahre 1890 (Fig. 3 auf Taf. Nr. 11 und Fig. 5 auf Taf. Nr. 12)

(Siehe Fig. 3 auf Taf. Nr. 11 und Fig. 24 bis 27 auf Taf. Nr. 13.)

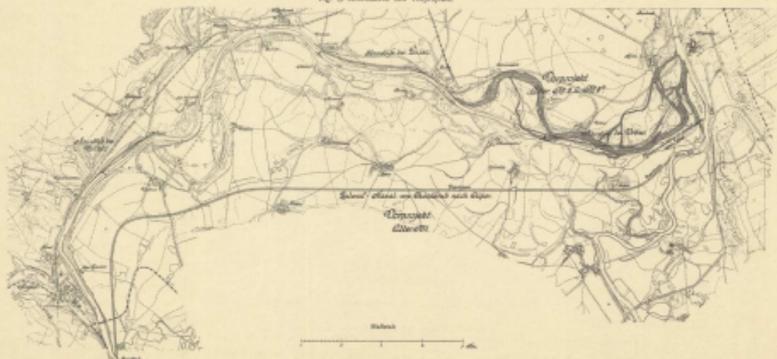
Fig. 4. Alternative des Vorprojektes.

Dieses Bestreben führte vorerst zu der Alternative IIa, welche in der Fig. 4 der Taf. Nr. 11 punktiert gezeichnet ist.

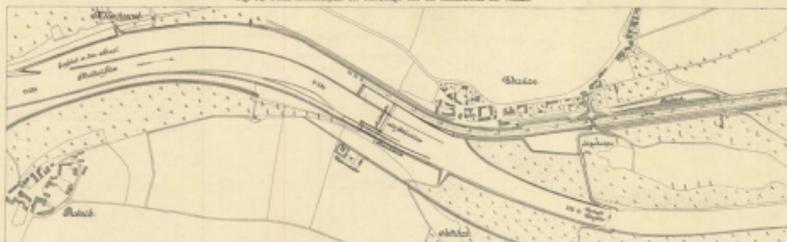
Fig. 23. Detail-Situationsplan der Kanalarlage und der Kanalarbrücke bei Vraňan.

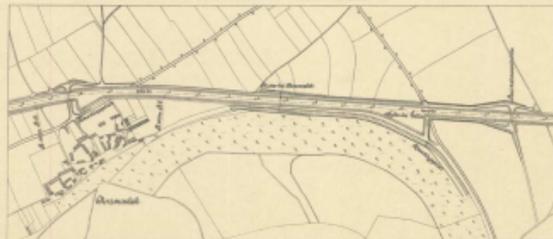
Fig. 25. Detail-Situationsplan der Kanalarbrücke Chemnitz bei Želč.

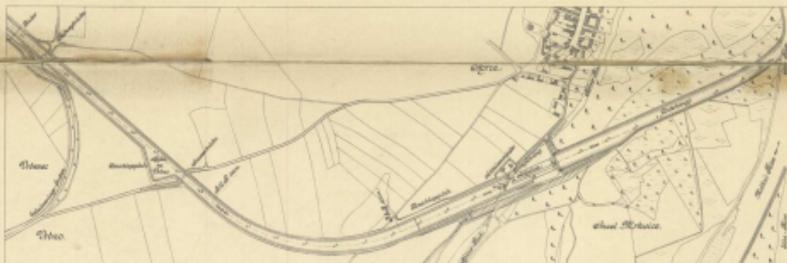
Fig. 26. Detail-Situationsplan der Kanalarbrücke Vraňan bei Město.

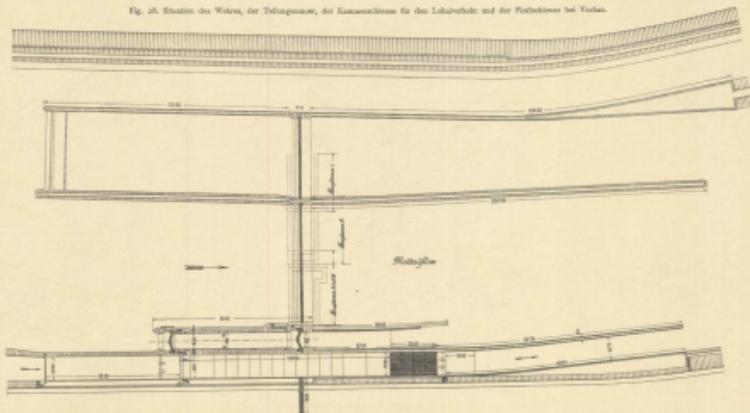
Fig. 27. Situation des Wehres, der Türlingens, der Kanalarbrücke für den Lokalbahn und der Pfeilerbrücke bei Vraňan.

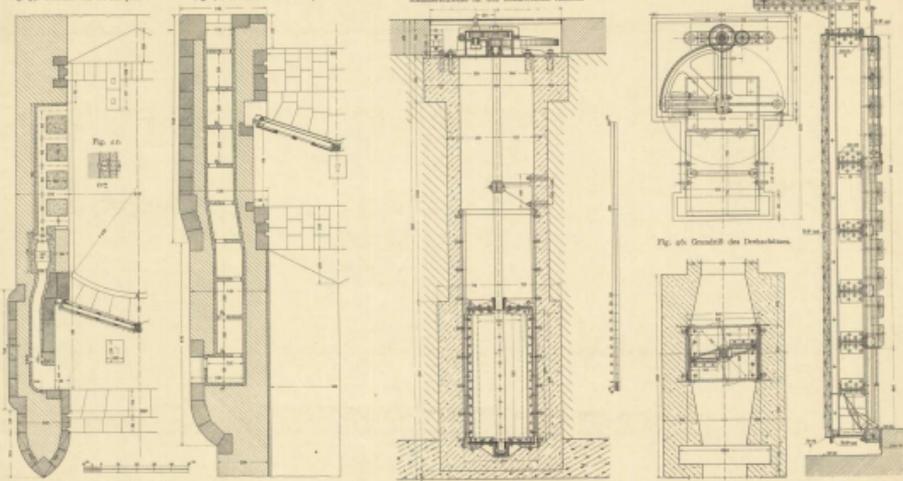
Fig. 44. Details an Oberlage der Kammerlinie für die Lebehöhle. Ansicht.

Fig. 45. Devisenquerschnitt.

Die Einrichtung der Kammerschleuse für den Lokalverkehr wurde entsprechend der Bedeutung der letzteren tunlichst einfach gehalten. Die Füllung erfolgt durch kurze Umlaufkanäle, welche bloß das Oberhaupt umgeben und mittels fünf Stüchkanälen in die Kammer einmünden (Fig. 38 und 39, Taf. Nr. 14), wogegen die Entleerung mittels horizontalen Klappschützen in dem Untertore bewirkt wird. (Fig. 47, Taf. Nr. 14.) Als Verschluss der Umlaufkanäle dienen Klappschützen mit vertikaler Drehachse. (Fig. 44 und 45, Taf. Nr. 14.)

Mit Rücksicht auf die insbesondere dem Eingang ausgesetzte Lage der Schleuse im Flusse, werden sämtliche Mechanismen derselben ohne Antriebsänderer nur mittels eines übertragbaren Schlüssels, welcher auf den vierkantigen Zapfen der Antriebswelle aufgesetzt wird, betrieben. (Fig. 44 und 45 auf Taf. Nr. 14.)

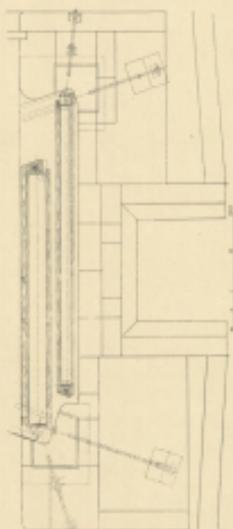
Fig. 14. Lage der beiden Trümpfe im größeren Querschnitt.

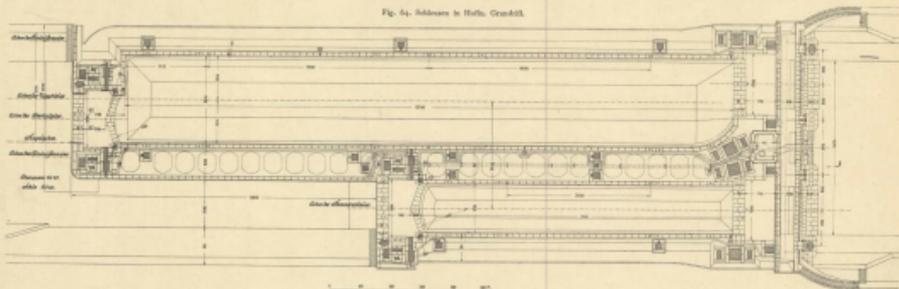
Fig. 54. Schläuse in Hořín, Grundriss.

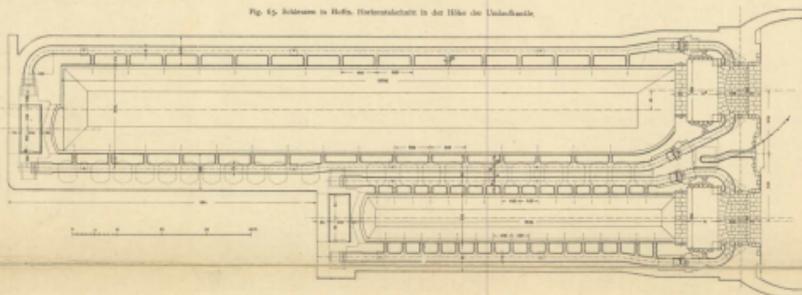
Fig. 55. Schläuse in Hořín, Vorderansicht in der Höhe der Uferschleuse.

Die Straßenbrücken sind halbparabelförmig und haben bei einer Lichtweite von 24 m eine Spannweite von 25 m . (Fig. 55 bis 58, Taf. Nr. 15).

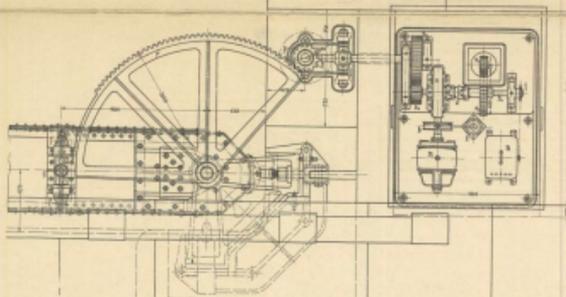
Fig. 92 bis 93. Bewegungsmechanismus der Unterläufe.

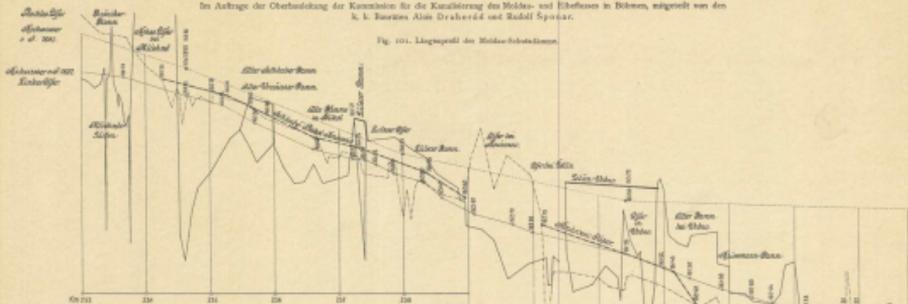
Fig. 101. Längsprofil des Mühlbach-Schleusenstammes.

Derselbe liegt zwischen Zw 240 bis 242⁵ und seine Krone reicht ungefähr zum Niveau des Hochwassers vom Jahre 1897 oder zirka 45 m über dem Normalwasser. (Fig. 101 auf Taf. Nr. 19.)

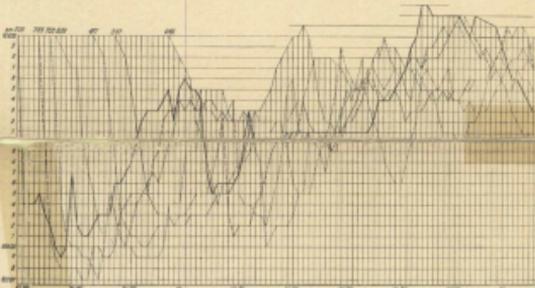
Fig. 109. Längsprofil des Wasserprofils im Lateralkanal während des Flusses der Schleuse in Hořín.

Fig. 109. Graphische Darstellung des Einflusses des Flusses der beiden Schleusen auf die Wasserlinie im Kanale.

Fig. 109. Einfluß des Torsions der Schleuse in Hořín auf den Wasserstand der Elbe bei Melitz.

Aus der in Fig. 109, Taf. Nr. 19, dargestellten Kopie des Registrierblattes ist zu ersehen, daß beim Entleeren der Kammer in der Elbe ein vorübergehendes Steigen und später ein Sinken des Wassers um zirka 5 cm sich bemerkbar macht.
